05.01.2016 / ThMe

Überprüfungsauftrag BEAMTAC (Art. Nr. AP-017, Chargennummern 225376 bis 254052)

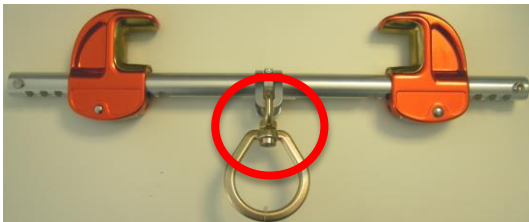
1. Überprüfen Sie am Wirbel des Anschlagringes, ob die Schraubverbindung sich zu lösen beginnt (siehe Abb. 1 & 2). Die verpresste Mutter sollte sich etwa bündig mit dem Gewindebolzen befinden, wodurch der Anschlagring vertikal fixiert wird.

2. Sollte sich die Schraubverbindung bereits begonnen haben zu lösen und/oder sich der Anschlagring vertikal bewegen lässt, wurde das Ende der Produktlebensdauer erreicht, sodass das Produkt nicht weiter verwendet werden darf.
3. Sofern die Mutter und der Gewindebolzen bündig zueinander stehen, markieren Sie diese Position mit einem roten Lackstift (siehe Abb. 3) um die nächste Prüfung zu vereinfachen. Bitte notieren Sie dies ebenfalls in dem Produkt beiliegendem Prüfbuch. Durch diese Maßnahme wird visuell verdeutlicht, ob sich die Schraubverbindung durch Drehbewegungen zu lösen beginnt.
4. Sollten Sie einen Lackstift benötigen, senden Sie bitte die Chargennummern und Anzahl Ihrer BEAMTAC an RaKr@skylotec.de

Die Konstruktion des BEAMTAC, konstruiert und hergestellt durch die Firma ClimbTech, könnte bei extensiver Nutzung eine reduzierte Lebensdauer aufweisen. Dies insbesondere, wenn der BEAMTAC, wie zum Beispiel im Bereich der Seilzugangstechnik, durch permanentes Gewicht belastet wird.

Durch einen unserer Kunden wurde SKYLOTEC über einen Unfall unterrichtet. Hierbei löste sich die Schraubverbindung während der Nutzung. Unser Kunde, ein erfahrener Seilzugangstechniker, wurde durch seine Sicherungskette aufgefangen, wodurch ein weiterer Schaden verhindert werden konnte. Die Lösung der Schraubverbindung wurde weder während der Nutzung noch bei der Überprüfung vor der Nutzung erkannt. Abhängig vom Verschmutzungsgrad des BEAMTAC kann eine bereits begonnene Lösung der Schraubverbindung nur schwer erkannt werden.

Zur Verlängerung der Produktlebensdauer des am BEAMTAC befindlichen Wirbels, wird der Hersteller ClimbTech die Fixierung zwischen Gewindebolzen und Mutter verbessern. **Diese verbesserte Version wird ab SKYLOTEC Chargennummer 255937 implementiert. Die Chargennummer ist auf der Seitenfläche eines Flanschhakens angegeben.**
